# MODIFICAÇÕES NA PAISAGEM ARQUEOLÓGICA DO SÍTIO VILA DE SANTO ANTÔNIO, ÁREA DA IGREJINHA, PORTO VELHO, RO.

## Resumo

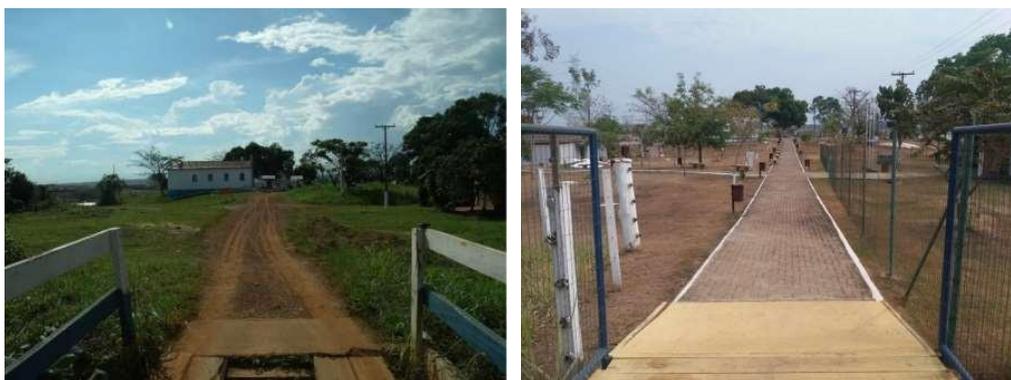
Quando verificamos a entrada da área da Igrejinha: Figura 1, percebemos a entrada do sítio antes das escavações em 2012, a foto foi tirada de cima da antiga ponte. Vale salientar ainda, que haviam poucas construções e a igreja era visível a partir da entrada. Visualiza-se (Figura 2) que a vista foi completamente modificada em relação a Figura 1, conforme o planejamento das construções, foram feitos a esquerda banheiros e cafés e a direita o espaço para o memorial Rondon, a passarela a adiante leva até a igrejinha de Santo Antônio que mal pode ser vista pelas pequenas árvores que foram plantadas ali.

Figuras 1 e 2 - Vista da entrada durante os estudos em 2012 (Foto: Ney Gomes (2012)) e após as obras de recuperação e revitalização. Foto: Andrea Ravani.

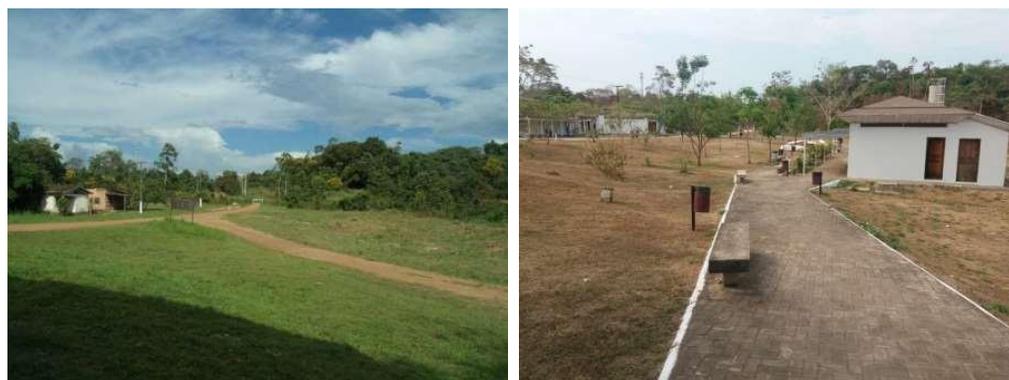
Visualização do local em área ampla: Veremos na Figura 3 logo abaixo, uma visão do terreno antes das escavações em 2012 em outra perspectiva, podemos notar o desnível do terreno, algumas construções a esquerda e seu potencial para pesquisas arqueológicas. É possível perceber ainda, que a Figura 3 foi feita próximo à igreja. A Figura 4 abaixo foi tirada em 2017 da mesma perspectiva da Figura 3 de 2012 com o intuito de mostrar as modificações realizadas pelas obras realizadas pelo consorcio Santo Antônio energia no *Projeto de Recuperação e Revitalização da Área Onde se Encontra a Igreja Santo Antônio*.

Figuras 3 e 4- Vista da entrada e da área escavada em 2012 (Fonte: Ney Gomes (2012)) e Vista da entrada e das obras realizadas. (Foto: Andreia Ravani).

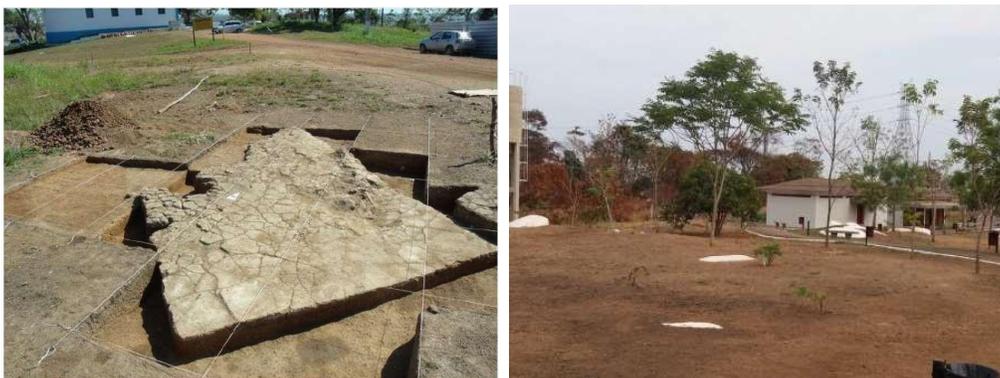
Nos estudos realizados na área do entorno da igreja de Santo Antônio foi encontrado uma estrutura que (Gomes 2012), foi a primeira área a ser escavada, sendo encontrada a estrutura de um piso de cimento conforme podemos visualizar na Figura 5. A Figura 6 abaixo mostra que na área onde havia sido indicada a estrutura, não há indícios de musealização do piso encontrado em 2012. Esta área apresenta a passarela e algumas plantas. A Figura 6 faz relação direta com Figura 5, na tentativa de comparar o ambiente de onde se

encontra a estrutura do piso em 2012 e atualmente em 2017.

**Figuras 5 e 6 - Estrutura 1: piso evidenciado nas escavações de 2012 (Foto: Ney Gomes) e Área da estrutura 1 em 2017 (Foto: Andreia Ravani).**

Segundo o Laudo de monitoramento da Scientia Consultoria (2012), devido a uma grande precipitação pluvial no dia 26 de setembro de 2012, que danificou a estrutura do piso, foi utilizada na época uma lona para cobrir o local, posteriormente com a atuação da equipe técnica de monitoramento foi realizado um trabalho de vistoria que pretendia retirar a água acumulada, e proteger temporariamente a estrutura, foi realizada a retirada da água que havia acumulado e que ainda, “realizar a colocação de uma camada de cascalho junto aos locais com maior profundidade, de forma que este servisse como um demarcador do local escavado, e ao mesmo tempo impedisse um acúmulo grande de água da chuva”.

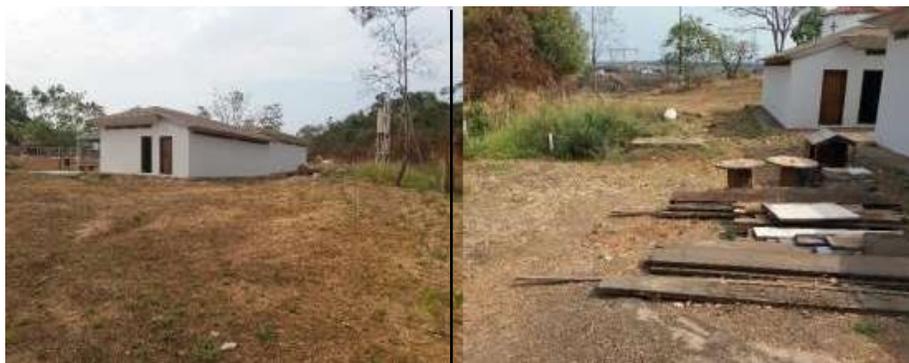
Essa área atualmente encontra-se os banheiros e café e como mostra as Figuras 11 e 12 é possível ver que não foram realizados qualquer tipo de marcação ou musealização, conforme indicado como objetivo no trabalho de intervenção arqueológica.

**Figuras 11 e 12- Espaço sem identificação da estrutura de tijolos escavada em 2012. Foto: Andreia Ravani.**

Da estrutura de tijolos encontrada em 2012, não há vestígio, nem tampouco, um aprofundamento dos estudos para saber a data e que tipo de construção era essa. A paisagem das escavações foi completamente modificada com a construção desse espaço promovido pelo projeto da empresa responsável pelo consórcio das hidrelétricas. Diante do exposto, fica claro que não houve a devida atenção ao patrimônio arqueológico do local, na prática.

A sugestão para realização de uma restauração e a opção por integrar os vestígios aos bens são as melhores opções para a defesa desses bens arqueológicos do sítio vila de Santo Antônio, principalmente com a criação de um museu-sítio arqueológico. Acreditamos que deveria ter se seguido o projeto original e dado continuidade à proposta de musealização da área, acrescentando assim ainda importância no que representa a Igreja de Santo Antônio e seu entorno para a história do nosso estado e conseqüentemente do país.
