DEGRADAÇÃO AMBIENTAL NO CÓRREGO MATO VERDE EM BABAÇULÂNDIA-TO¹

ENVIRONMENTAL DEGRADATION OF MATO VERDE BROOK IN BABAÇULÂNDIA – TO

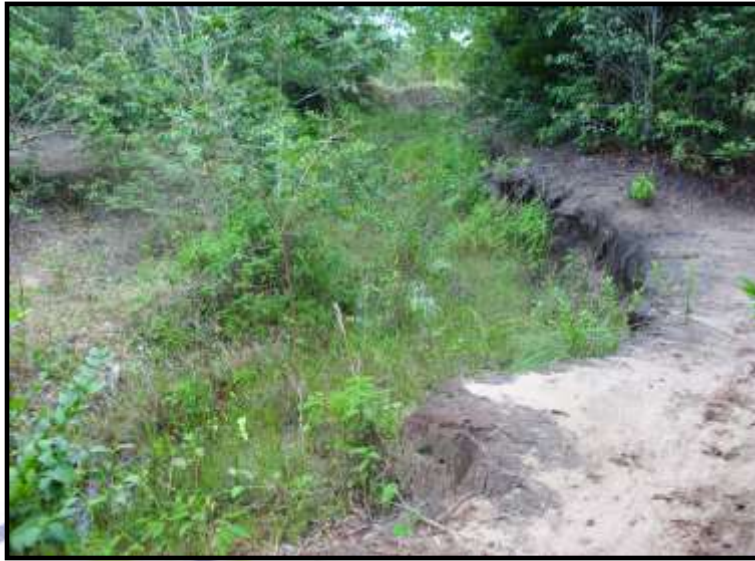
A ação humana pode contribuir para o processo erosivo dos solos de diversas maneiras. A retirada da vegetação, além de afetar a biodiversidade presente do bioma cerrado acelera o processo da erosão (foto 01).

Foto 01: Área desmatada com erosão em estado avançado nas proximidades do córrego mato verde
Fonte: Vanderley, L. D. M. (abril/2011).

Uma das medidas sugeridas e emergenciais seria o controle no comércio dessas propriedades por parte de órgãos de gestão ambiental tanto na esfera municipal quanto estadual. Uma alternativa pode ser a obrigatoriedade de preservação da área ciliar por parte dos proprietários que adquiriram essas chácaras e o replantio com espécies nativas onde foram destruídas.

Para diminuir o impacto sobre o solo, seria a utilização das práticas preservacionistas e conservacionistas, com o controle e o manejo do rebanho sobre as pastagens, cultivos na palha e em curvas de nível, e eliminação de queimadas por exemplo. Enfim, essas práticas são importantes para o processo de recuperação e manutenção dos recursos naturais garantindo o equilíbrio ambiental.

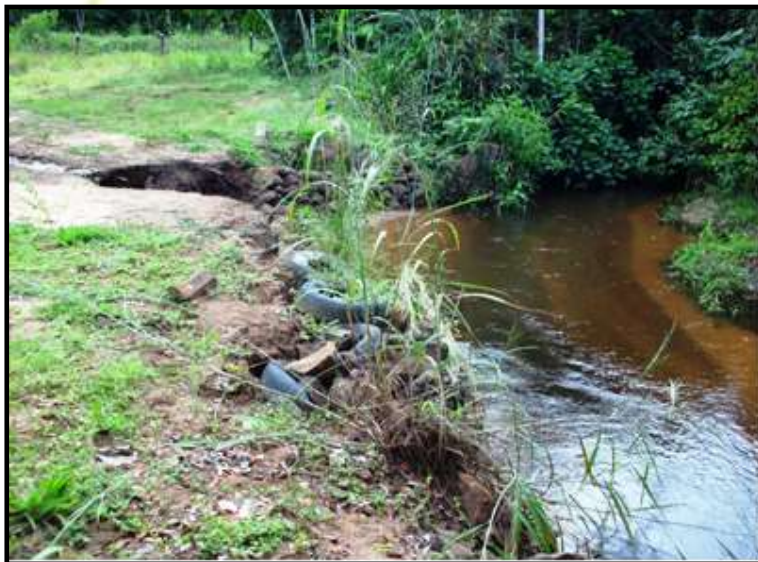
Na pesquisa de campo constatou se em uma determinada área, a tentativa de conter o alargamento da erosão por parte de um dos proprietários de uma das chácaras que margeiam o córrego, adotando o uso de pneus e rochas na margem do córrego. Certamente, se a vegetação nativa não tivesse sido destruída, não seria necessária tal medida conforme pode ser observado na foto 02.

Foto 02: Utilização de pneus descartados e pedras na tentativa de conter erosão nas margens do córrego mato verde
Fonte: Vanderley, L. D. M. (abril/2011).

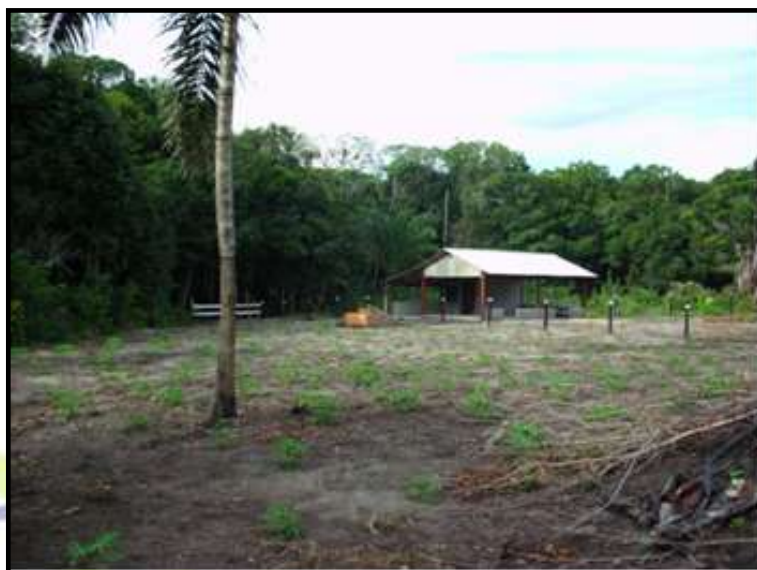
Foi constatado que em algumas situações, alguns chacareiros, após retirarem a vegetação utilizam a madeira com diversos fins. Parte da madeira é comercializada, parte na construção de instalações rurais, e demais fins como: na queima para cozinhar, pontes com madeira nobres como a aroeira *Schinus Terebinthifolia* (Anacardiaceae), cercas de madeiras, fazem currais, galinheiros, construção de barracões, residências como pode ser observado na foto 03.

Foto 03: Desmatamento da vegetação ciliar e construção de residência em pequenas chácaras às margens do córrego mato verde

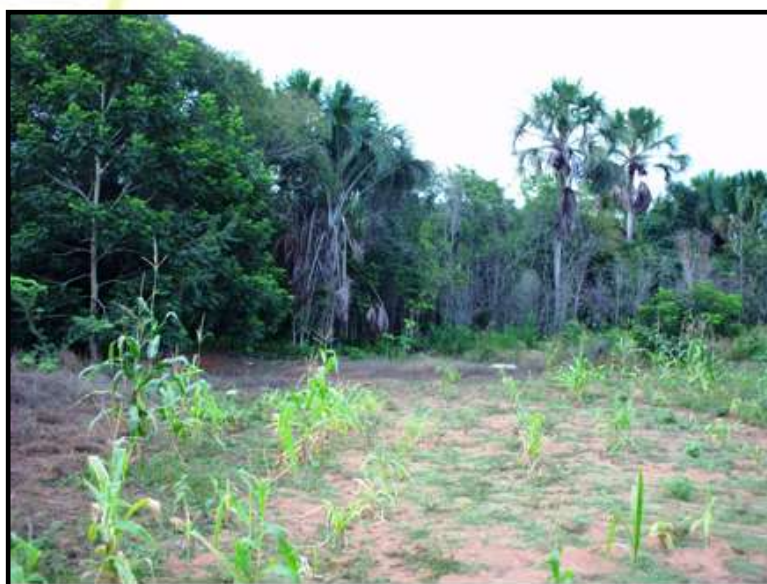
Alguns proprietários das chácaras utilizam parte da área para pequenos plantios com culturas de subsistência como: milho e feijão por exemplo. Em alguns casos plantam melancia foto 04.

Foto 04: Substituição de mata nativa para plantio de culturas de subsistência nas margens do córrego mato verde

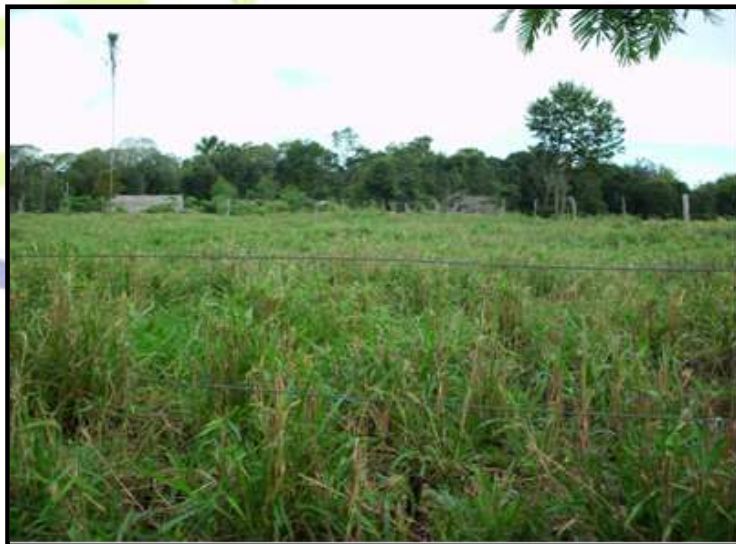
Em vários pontos das margens do córrego, após a retirada da mata ciliar, que contraria a legislação ambiental, uma vez que essas áreas são consideradas áreas de preservação permanente e/ou de proteção ambiental conforme o Código Florestal Brasileiro que foi criado pela Lei no 4.771, de 1965 e atualizado pela Lei 12.727/2012, foi verificado áreas de pastagens (foto 05) para alimentação e criação de bovinos onde antes existia a vegetação ciliar.

Foto 05: Substituição de vegetação nativa por pastagem para criação de gado na mata ciliar do córrego mato verde
