HISTORICIDADE DAS INUNDAÇÕES PARA COMPREENSÃO DO EFEITO DE RETROALIMENTAÇÃO POSITIVA EM BACIAS HIDROGRÁFICAS URBANAS - ESTUDO DE CASO EM ALTAMIRA

Revista GeoAmazônia – ISSN: 2358-1778 (on line) 1980-7759 (impresso), Belém, v. 03, n. 06, p. 01 - 13, jul./dez. 2015.

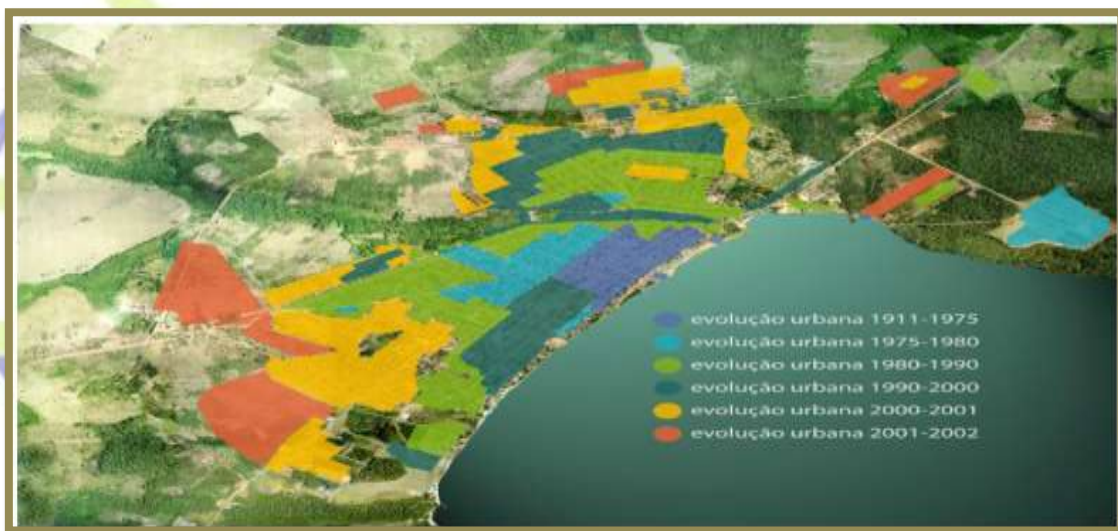
Figura 02: Evolução da expansão urbana Altamira desde 1911 com sua fundação até 2002.

A partir da fundação de Altamira houve uma expansão gradativa das margens do Xingu em direção ao interior, sendo possível observar a evolução urbana de 1911 até 2002. Entre 1911 a 1975 temos a ocupação de bairros mais antigos como Esplanada do Xingu, São Sebastião e Centro, A partir da década de 80 outros bairros começam a surgir e adensando principalmente as bacias do Igarapé Altamira e Ambé: Sudan I, Sudan II, Jardim Santa Ana, Bela Vista, Colina, Independente I e Independente II, Jardim Oriente, Parque Ipê. (Figura 02). A partir de 2011, surgem novos bairros

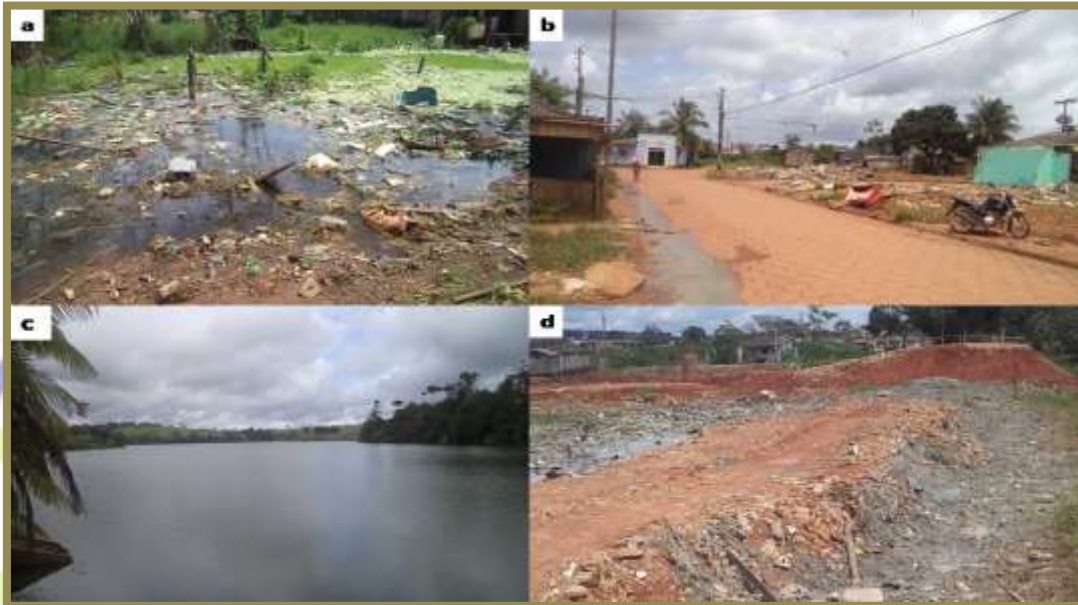
Figura 05: Intervenção Antrópica na planície de Inundação do igarapé Altamira na área urbana de Altamira: (a) Área conhecida como invasão dos Padres, com setores tipicamente de igapó na rua B9; (b) Rua 01, no baixão do Tufi, área sujeita a inundação, grande parte dos moradores retirados; (c) Lago artificial no localizado no igarapé Altamira, setor Parque do Açaí, que rompeu no dia 12 de abril de 2009 e; (d) Setor da planície fluvial do igarapé Altamira onde são expostos todos os materiais do tecnogênico usados como aterro sacos plástico, restos de materiais de construção.

No ano de 1974, Figueiredo (1976) afirma que durante o mês de março daquele ano, as cheias tinham feito o rio Xingu avançar para fora da margem, impedido o tráfego na rodovia e retardando remessas de mercadorias (FIGUEIREDO, 1976; p.115). Por meio do levantamento histórico e levantamento de campo nas planícies Xingu e dos três afluentes Ambé, Altamira e Pannels constatou-se inundações periódicas que acompanha o regime de chuvas regional. O pulso de inundação é fundamental para manutenção de ecossistemas fluviais como das lagoas marginais, que em função da expansão urbana encontra-se em vários estágios de estabilidade. Nos bairros mais antigos próximos a orla inúmeras lagoas já foram extintas, nos bairros ocupados a partir da década de 80 e 90 apresentam-se em estágio de aterramento e ocupação gradativa principalmente após a instalação da Hidrelétrica de Belo Monte (Figura 04 e 05).
