DIAGNÓSTICO AMBIENTAL: INDICADORES DE FRAGILIDADE EM UM SISTEMA DE DRENAGEM URBANA E DEPÓSITOS IRREGULARES DE LIXO EM BELÉM/PA-AMAZÔNIA

ENVIRONMENTAL DIAGNOSIS: FRAGILITY INDICATORS IN AN URBAN DRAINAGE SYSTEM AND IRREGULAR GARBAGE DUMPS IN BELÉM / PA-AMAZÔNIA

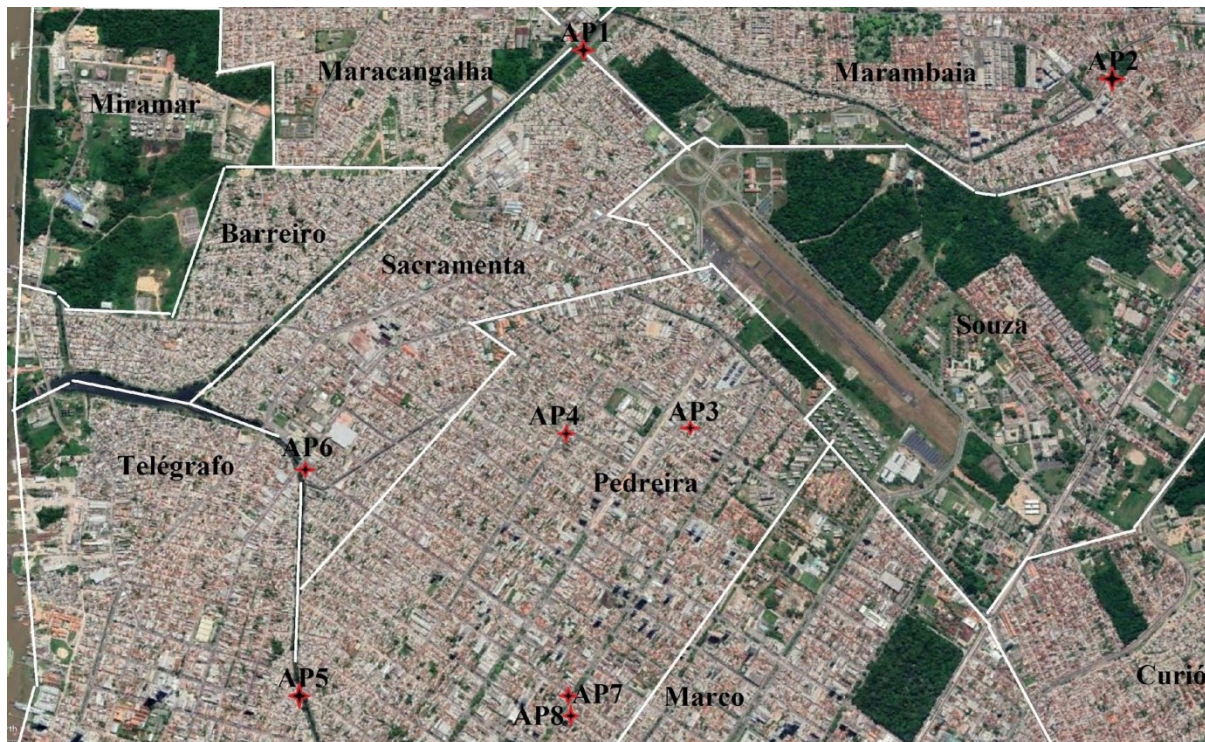
Figura 2: Localização dos trechos selecionado/áreas problemas (AP).

AP1- Canal São Joaquim, próximo à Avenida Júlio Cesar, onde foi averiguada a ocorrência de assoreamento durante o ano inteiro, considerado um ponto de fragilidade do sistema - de acordo com a metodologia adotada - onde os problemas identificados, entre outros, foram de eutrofização, assoreamento e conseqüentemente a diminuição do fluxo de escoamento que ocorre, segundo Tucci (1995), quando os sedimentos que atingem a macrodrenagem depositam-se devido à redução de declividade e a capacidade de transporte é comprometida diminuindo o fluxo de escoamento dos canais de macrodrenagem;

AP2- Canal Água Cristal, no trecho compreendido entre as Ruas Anchieta e Esperanto, onde houve a retificação e revestimento do canal de concreto estando em melhores condições de escoamento, apesar de receber contribuições de excretas *in natura* das casas alocadas em sua margem e das invasões que surgiram após a implantação do Projeto de Macrodrenagem da Bacia do Una;

AP3- Canal da Pirajá, trecho localizado na esquina com Travessa Alferes Costa, onde as muretas de proteção estavam danificadas podendo ocasionar acidentes tanto com pedestres como com veículos;

AP4- O trecho compreendido entre a Avenida Pedro Miranda e Travessa Antônio Everdosa foi escolhido devido à persistência de pontos de descartes de entulhos, no entanto apresentava boas condições no sistema de macro e microdrenagem com ausência de entulhos, vegetação e de assoreamento;

AP5- Canal do Galo esquina com a Travessa Djalma Dutra, onde se constatou a deterioração das muretas de proteção e acúmulo de resíduos sólidos;

AP6- Canal do Galo esquina com Avenida Senador Lemos, onde os problemas identificados foram assoreamento, eutrofização, deterioração da mureta de proteção e ponto de entulho similar a de outros canais;

AP7- Canal da Visconde de Inhaúma, escolhido devido ao atendimento à metodologia, onde a presença de inconformidades e fragilidades do ponto de vista tecnológico e ambiental estão aparentes, notadamente o descarte irregular de resíduos sólidos, problemas estruturais e fragilidades de funcionamento em períodos mais desfavoráveis do ano quando ocorrem intensas chuvas;

AP8- Canal da Visconde de Inhaúma, que similarmente ao ponto anterior apresenta lançamento direto de esgoto fecal e de águas servidas, além de eutrofização e descarte irregular de lixo, conforme a Figura 3.

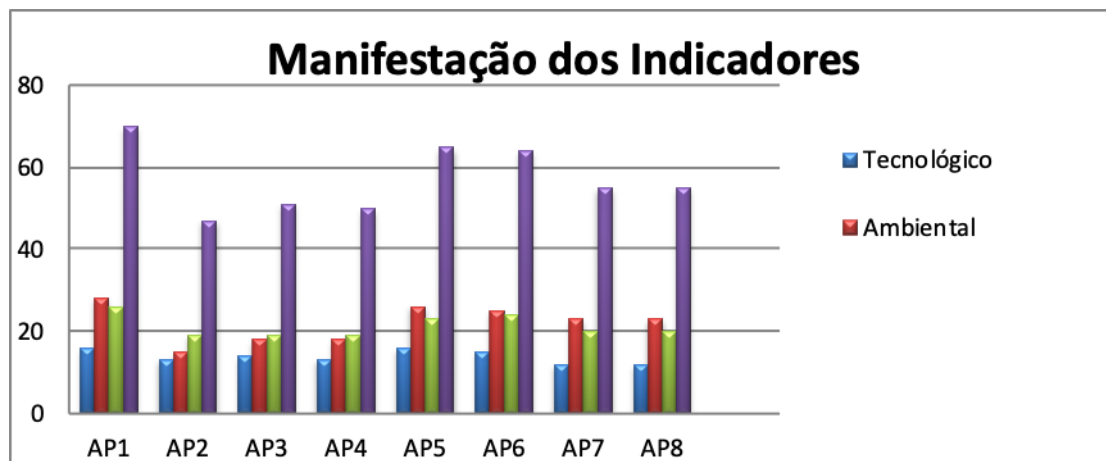
Figura 4: Manifestação dos Indicadores de Fragilidade do Sistema de drenagem pluvial.

Os IFS classificaram o sistema de drenagem urbano da bacia hidrográfica do Una como médio grau de fragilidade, conforme o Figura 4. Assim, as áreas analisadas apresentam um grau de funcionamento satisfatório, apesar dos problemas encontrados, pois alcança a maioria dos objetivos na concepção de projeto de macrodrenagem desta bacia de drenagem, portanto mesmo após dezesseis anos de funcionamento do sistema de drenagem as áreas, que antes eram alagáveis, não sofreram mais com esta problemática desde sua finalização.

A melhoria destes espaços poderá ocorrer com investimentos nos índices de ordem institucional tomando como medidas: manutenção ou recuperação de sarjetas e de estruturas de redes viárias e canais, da limpeza e desobstrução de redes e canais e de bocas de lobo e poços de visita com periodicidade pertinente às características de cada dispositivo de drenagem.

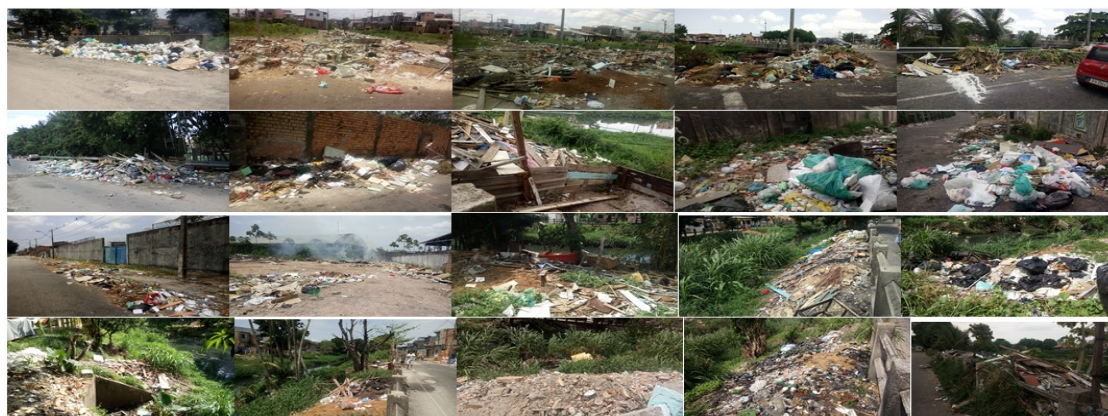
Figura 6 - Depósitos irregulares de lixo as margens dos canais São Joaquim e Água Cristal.

Todos estes depósitos irregulares se distribuem espacialmente de forma homogênea ao longo de todo o trecho estudado, porém com conteúdos heterogêneos, conforme a Figura 6.

É importante frisar que em toda a extensão da área estudada há uma prática de redução do volume de lixo que é expresso por meio da queima, principalmente de madeira, poda de árvores, resíduos domésticos (móveis), livros, revistas, papelões, pneus, vidro e de restos de materiais da construção civil (entulho) para a construção de espaços de sociabilidade, como: jardins, praças, espaços para esporte e lazer, fato que gera uma percepção falsa de menor quantidade de lixo nas vertentes dos canais.

É importante destacar que essa grande quantidade de resíduos é oriunda, em parte, dos moradores do entorno do canal/beira, mas também de áreas/ruas longínquas, cujos detritos são recolhidos por carroceiros dos mais diversos estabelecimentos (mercadinhos, açougues, feiras, entre outros).
