### ANÁLISE DOS INSTRUMENTOS DE PLANEJAMENTO E DAS CONDIÇÕES DE DRENAGEM DE ÁGUAS PLUVIAIS DA ÁREA CENTRAL DO MUNICÍPIO DE BELÉM/PA

**Riane Cristina Oliveira de Souza**

Graduanda de Engenharia Sanitária e Ambiental, Universidade Federal do Pará, Belém, Brasil

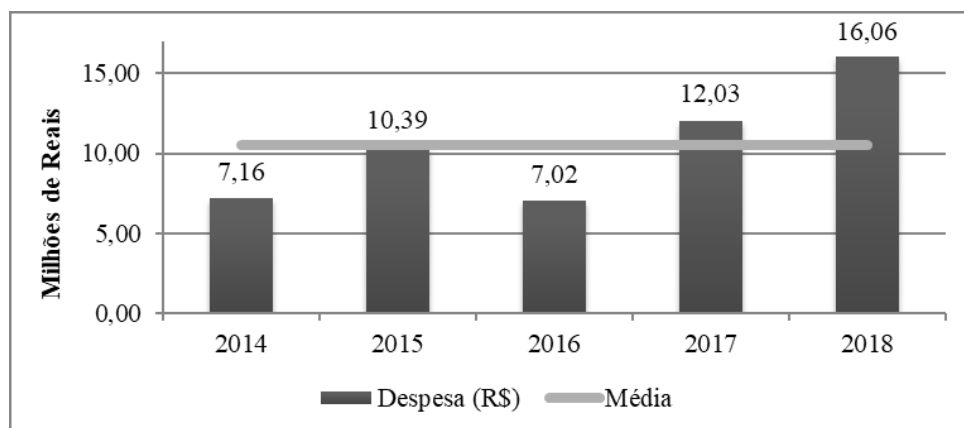
*Figura 6 – Despesas de Manutenção dos Serviços de Drenagem Urbana do município de Belém (2014-2017)*

As deficiências de planejamento acabam repercutindo nas despesas de manutenção dos serviços de drenagem urbana, que somaram cerca de 52,7 milhões de reais no período de 2014 a 2018, com valor médio de 10,53 milhões por ano, conforme representado na

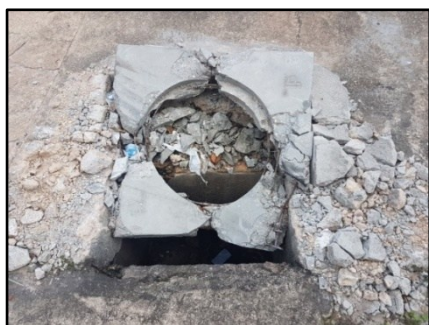
*Figura 10 - Vão em boca-de-lobo.*

À época das visitas, algumas bocas-de-lobo não apresentavam gradeamento para retenção de resíduos sólidos e a estrutura em volta delas estava avariada. Além disso, formaram-se verdadeiros vãos apresentando perigo para os pedestres principalmente quando ocorre o extravasamento do canal em épocas de chuvas intensas em que a água não permite a visualização desses vãos.

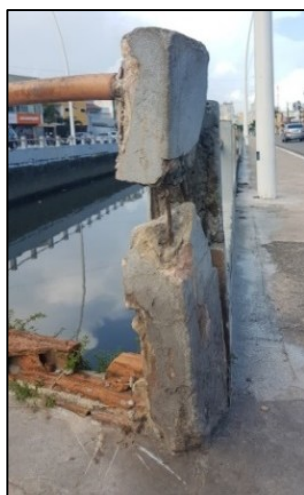
*Figura 11 - Guarda-corpo com armadura exposta.*

Diversos guarda-corpos ao longo do canal também apresentaram patologias, como a exposição de suas armaduras que implica na oxidação do ferro e diminuição da resistência.

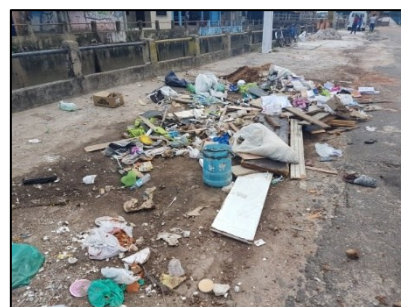
*Figura 12 – Resíduos e materiais de construção civil (ao fundo).*

A questão dos resíduos sólidos foi bastante presente ao longo do canal da Tamandaré, podendo ser observada com maior magnitude no perímetro próximo ao exutório da bacia. Nesta área, observou-se também o uso indevido das imediações do canal para fins de armazenamento de materiais de construção civil, como areia e seixo. As duas práticas, se recorrentes, podem contribuir para a aceleração do processo de assoreamento do canal pela migração dos agregados a partir das ações do vento e da chuva, prejudicando o sistema ao diminuir sua área alagável. Em seu estudo sobre a problemática dos resíduos sólidos no Canal da Tamandaré, DE SOUZA COSTA et al (2015) estimaram o valor de 3.239.765 Kg de resíduos produzidos no ano de 2013.
