## **PROPOSTA METODOLÓGICA DE MAPEAMENTO DA ÁREA DE PRESERVAÇÃO PERMANENTE DO RIO COXIPÓ – CUIABÁ/MT/ BRASIL**

METHODOLOGICAL PROPOSAL FOR MAPPING THE PERMANENT PRESERVATION AREA OF THE COXIPÓ RIVER - CUIABÁ/MT/ BRAZIL

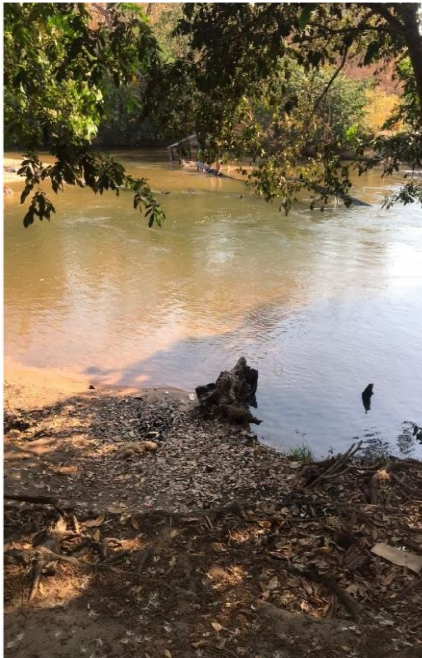
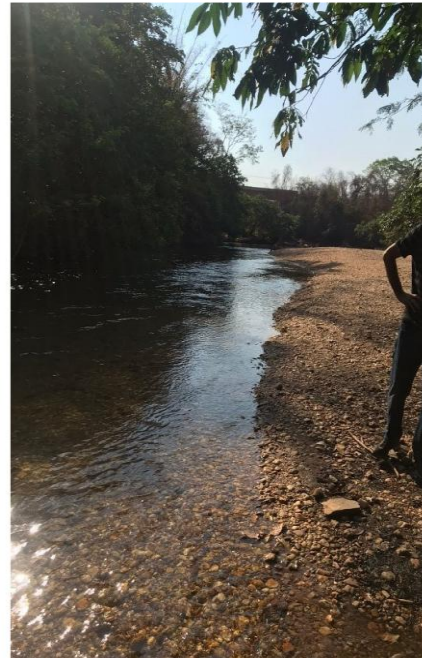
**Figura 1** - Rio Coxipó na localidade da ponte de ferro

Em visita ao rio Coxipó, na localidade da ponte de ferro, podem-se constatar as péssimas condições que se encontram às áreas que já foram importantes para o lazer da população, restando uma edificação abandonada. O acesso ao rio e no seu entorno encontra-se um cenário de muita degradação por conta de ações antrópicas com a retirada de vegetação e solo exposto.

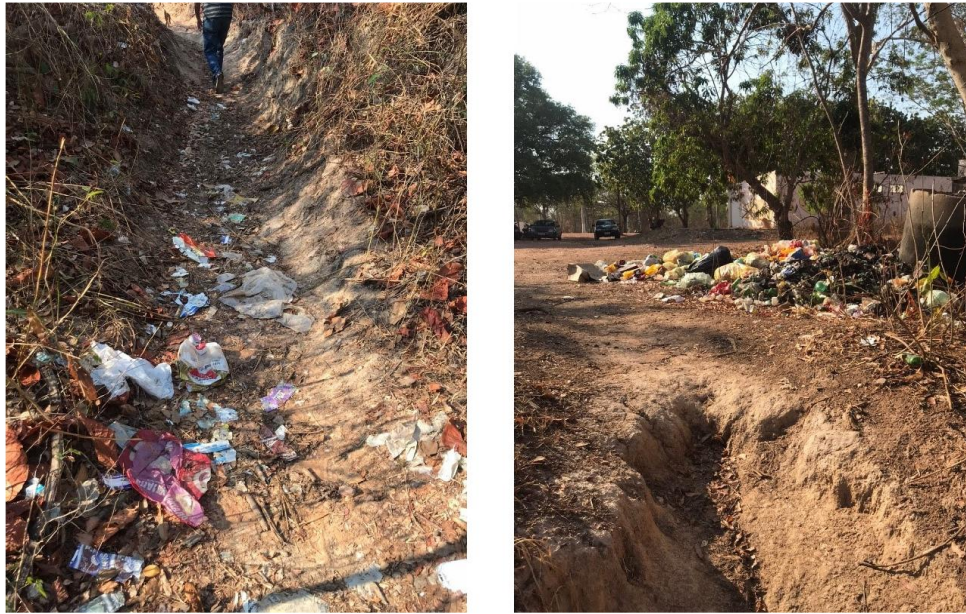
**Figura 3** - Degradação e lixo sanitário

Em toda área consta muita poluição no entorno da praia fluvial, em seu acesso, bem como no estacionamento. Também se observaram sacos de lixo de maior volume acumulados, dando a indicação de que foram depositados lá por pessoas de outras localidades. (Figuras 1, 2 e 3).

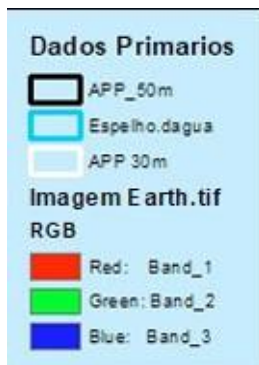
**Figura 8 - Área 1, Earth 2021**

Na área 1, em 2021, constata-se que, apesar de estar dentro das normas do Código Florestal e não haver edificações dentro da APP, a vegetação arbórea originária dentro dela quase inexistiu, resumindo-se a poucas espécies remanescentes. Em seu entorno, na margem esquerda, praticamente só savana e na margem direita a vegetação é ainda em menor número e

conta com área de solo exposto que é utilizada como estacionamento, provocada por ação antrópica. (Figuras 7 e 8)

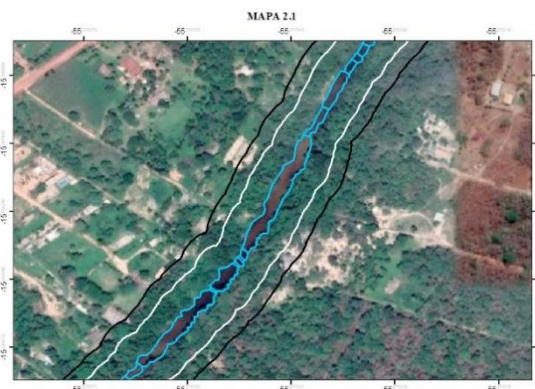
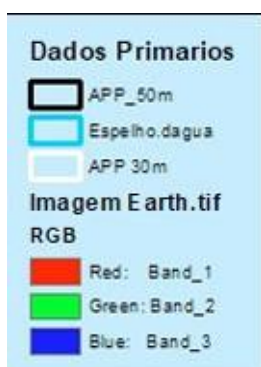
**Figura 10** – Área 2, Earth 2021

Na área 2, em 2021, na margem direita do rio, no entorno da APP, observa-se diminuição arbórea, mas existem sinais de ação antrópica com solo exposto e indícios de

desmembramento para ocupação, abertura de via. Na margem esquerda também houve aumento da ocupação. (Figuras 9 e 10)
