**PROCESSOS GEODINÂMICOS NO RIO NEGRO: PRAIA DE
PARICATUBA – IRANDUBA, AMAZONAS**

**GEODYNAMIC PROCESSES IN THE RIO NEGRO: PARICATUBA BEACH
- IRANDUBA, AMAZONAS**

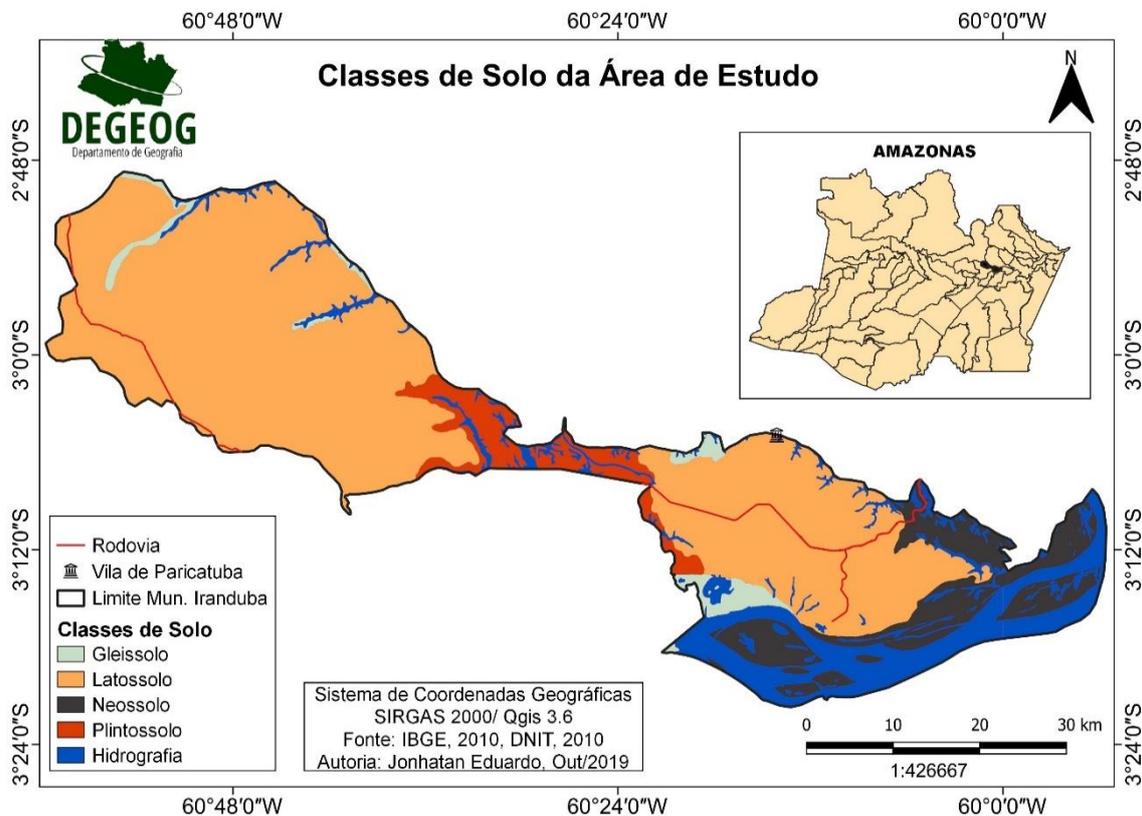
Quanto aos tipos de solo das feições analisadas, predomina a classe Latossolo (IBGE, 2010), (figura 02) também classificado pela Embrapa (2016) como latossolo amarelo distrófico. No entanto, existem pequenas porções de gleissolo próximo aos cursos d'água tanto do rio Negro quanto do rio Solimões, o neossolo formando novas ilhas fluviais no rio Solimões e o Plintossolo, encontrado na parte central do município. Tais características permitem que o município se configure como um grande polo oleiro no Estado do Amazonas.

Figura 2: Tipos de solo da área de estudo.

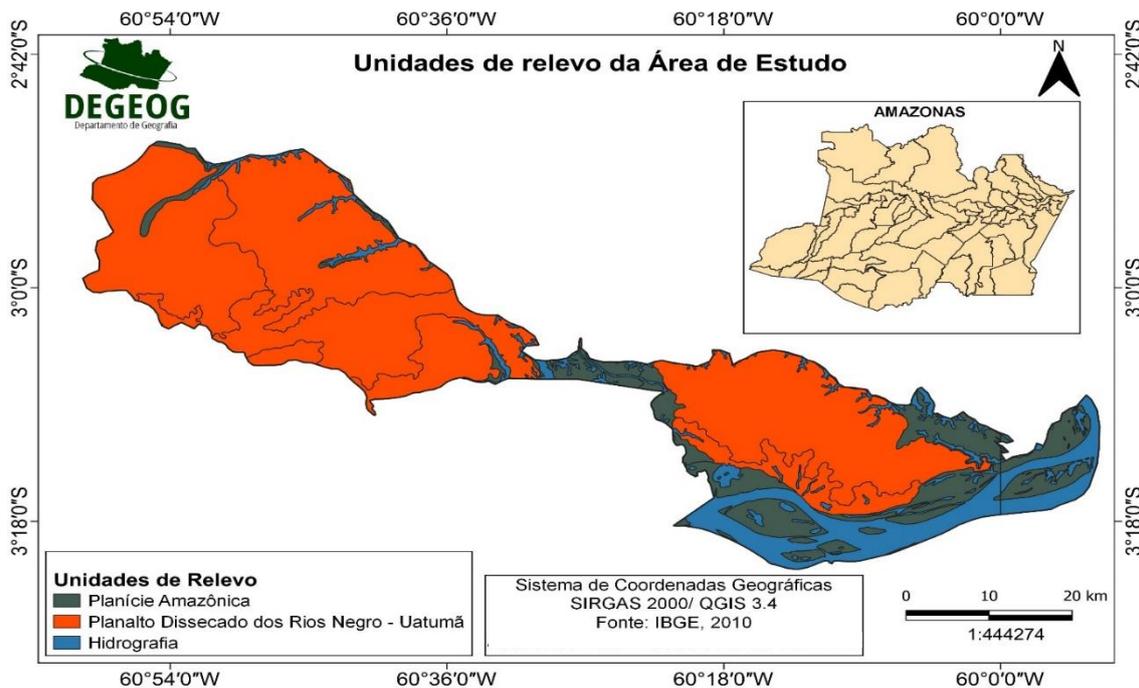
A principal unidade geomorfológica da área deste estudo é o planalto dissecado dos rios Negro – Uatumã (IBGE, 2010), figura 03. Para Roza (2004) o Planalto dissecado dos Rios Negro/Uatumã apresenta três compartimentações geomorfológicas: o primeiro possui uma altimetria maior em relação aos outros, alcançando entre 20 e 100 metros, os interflúvios apresentam de 1,5 a 2,0 km de largura e um relevo com certo grau de dissecação; o segundo possui uma área plana de altimetria entre 10 e 50 metros com grau

Figura 3: Unidades geomorfológicas da área de estudo

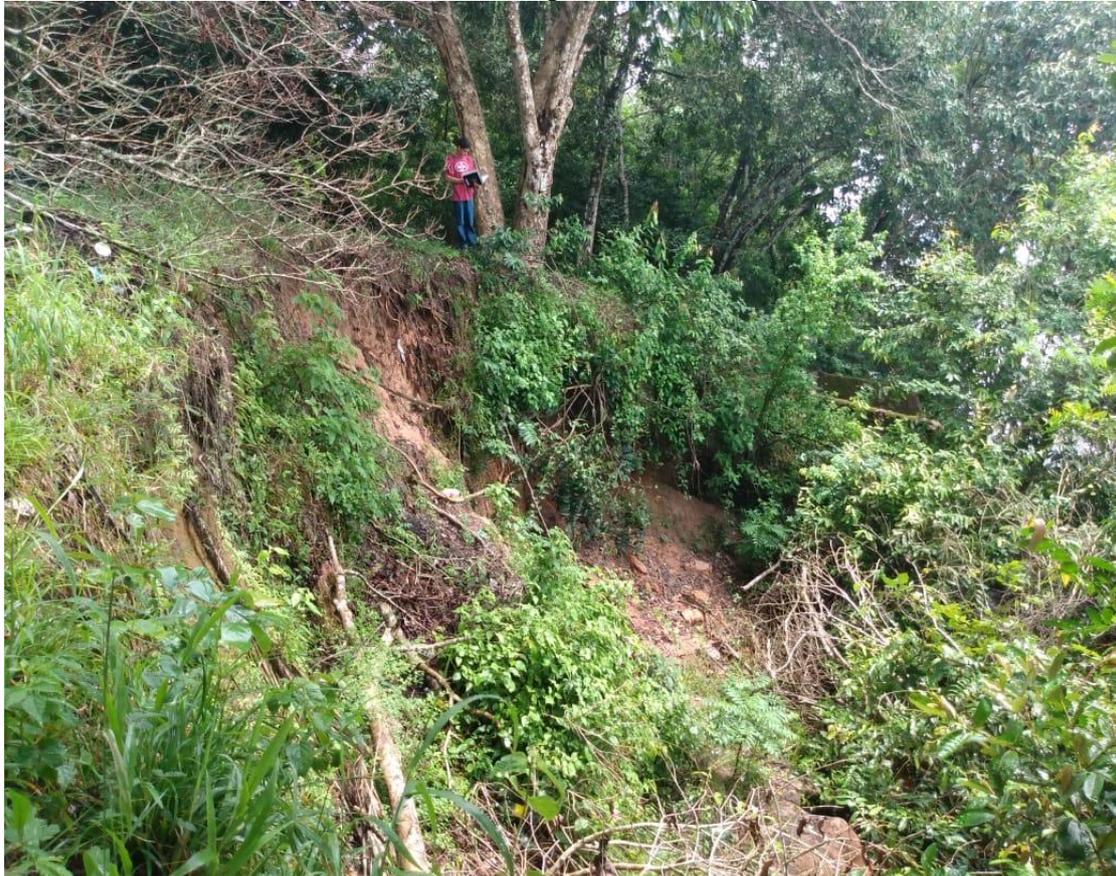
As características geoambientais indicam a ocorrência de movimento de massa do tipo rastejo. Conforme Bigarella (2003), estes movimentos são muito lentos, e atuam devido à influência da gravidade, independentemente de sua gênese, de forma quase imperceptível ou muito lento nas vertentes. O reflexo do rastejamento é observado na curvatura das árvores, postes inclinados e pequenos terraços ao longo da encosta (PENTEADO, 1974), consoante se observa nesta feição, onde a vegetação apresenta disposição oriundas deste tipo de movimento de massa (figura 05).

Figura 5 – Iranduba (AM): Feição 01 e o processo de Rastejamento. A fotografia foi nivelada no ângulo horizontal (inclinação em 0°) observar a disposição da vegetação inclinada em diferentes graus conforme se aproxima da margem do rio (à direita do leitor).

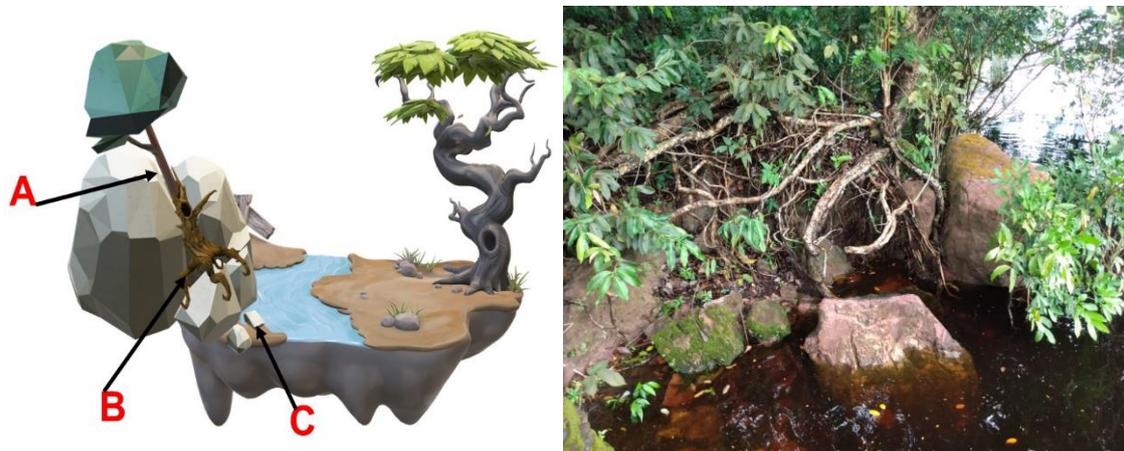
No sopé do movimento de massa, a atuação do intemperismo físico-biológico, por meio do sistema radicular, adentrando as rochas sedimentares areníticas da formação Alter do Chão. No primeiro momento, formam-se pequenas fissuras nas rochas (figura 06), que conforme pressionadas pelas raízes se transformam em rachaduras, ocasionando a descontinuidade física do material rochoso, consoante se visualiza na figura 06.

Figura 06 – Iranduba (AM): Intemperismo físico-biológico desencadeando a erosão das rochas sedimentares da Formação Alter do Chão. Representação digital fictícia do processo (imagem da esquerda). Margem direita do rio Negro em na feição(direita) em 2019.

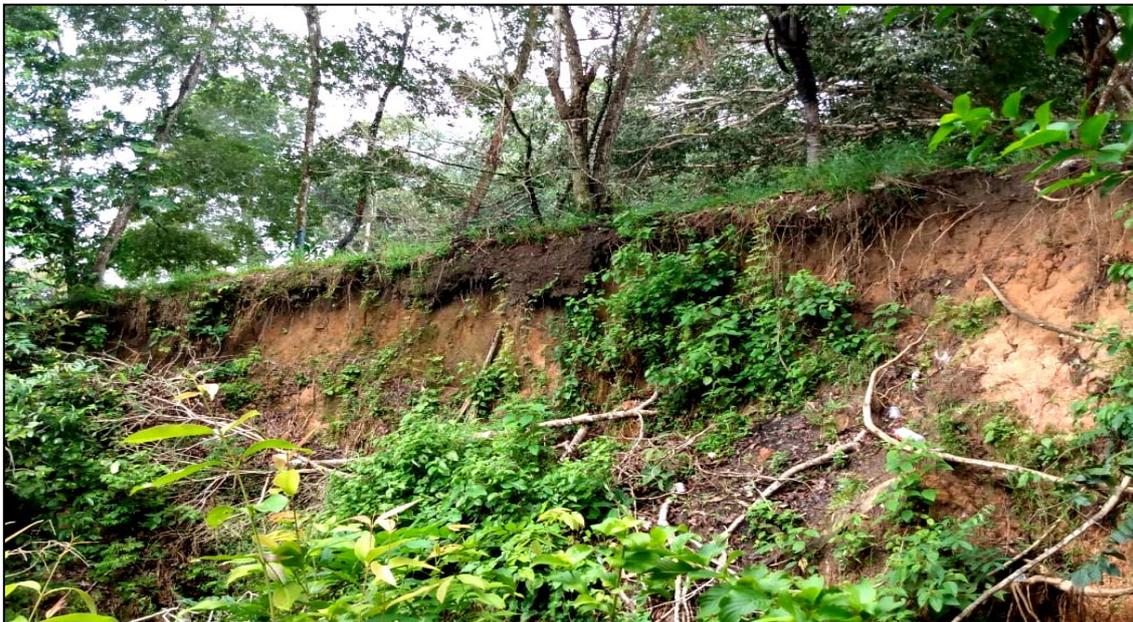
Nas paisagens adjacentes da feição 01, também existem cicatrizes deixadas pelos movimentos de massa do tipo rastejamento, a evidência se dá aos horizontes do solo que deslizam com parte da vegetação. Além disso, uma parcela do horizonte orgânico (O), conseguiu se fixar na vegetação gramínea (*Aristida Stricta*) formando uma cobertura que se assemelha a um tapete (figura 07).

Figura 7: Iranduba – AM, Material oriundo da movimentação de massa depositado encosta abaixo (solo, vegetação). Nota-se que a parte do horizonte orgânico ainda está fixado no sistema radicular da vegetação gramínea (*aristida stricta e/ou aristida amazonensis*).

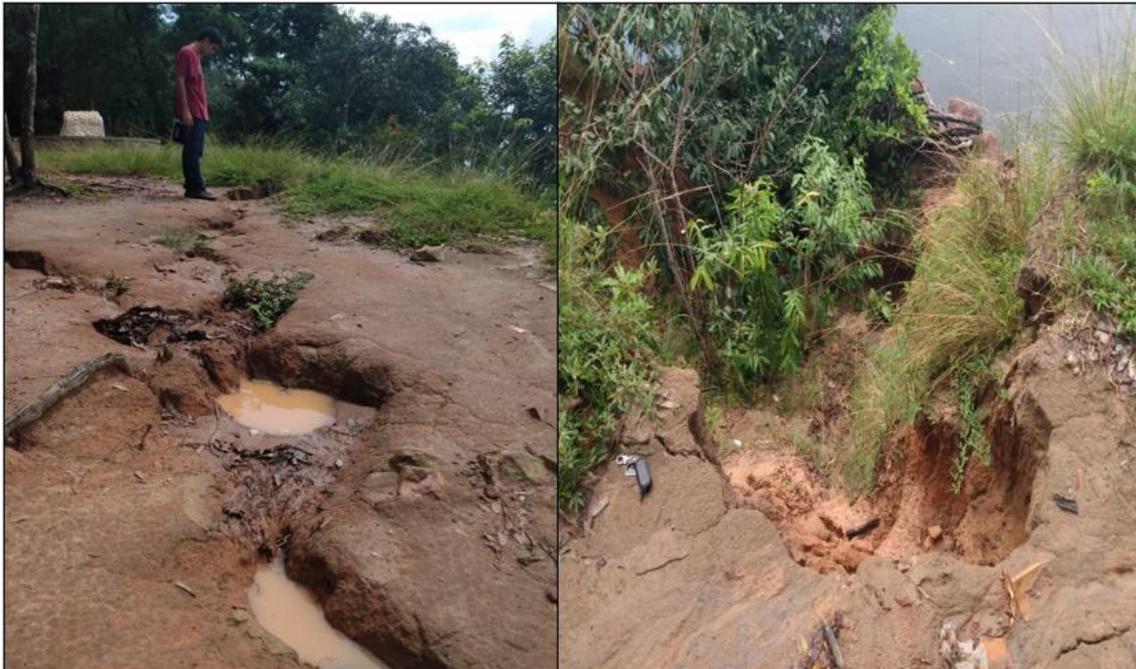
Figura 8 – Iranduba (AM): Panorama da primeira feição: setas (marmitas), tracejado trecho recém-erodido.

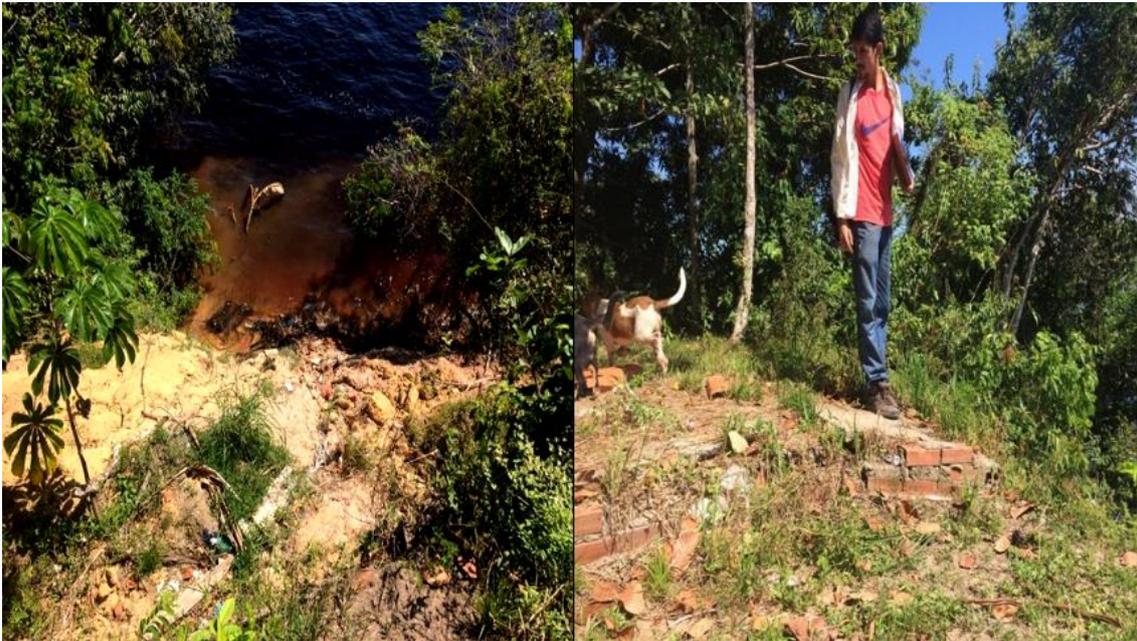
Na média vertente havia uma construção em alvenaria que sofreu o rompimento devido ao movimento do solo, tudo indica que é consequente do movimento de massa do tipo rastejo que se encontra em atividade. No topo, a fundação de um banheiro também está se fragmentando devido a este movimento, concernente se observa na figura 09 (imagem da esquerda).

Figura 09 – Solapamento da base levando os sedimentos argilosos (imagem da esquerda), ação antrópica: piso em alvenaria sofreu os efeitos do movimento de massa do tipo rastejamento.

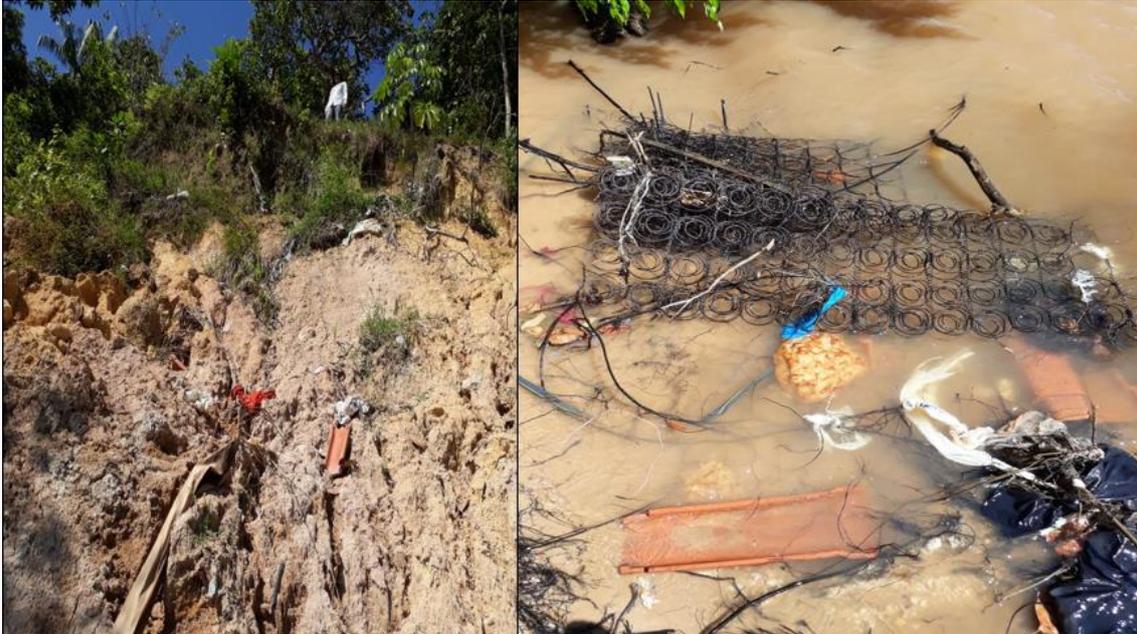
A paisagem desta margem, em contraste com as demais, apresentava bastante resíduos sólidos, (figura 10 – lado direito), em especial o plástico, resíduos cerâmicos e

de construção civil, grades de aço que se acumulam no sopé da margem com o material removido via movimento de massa rotacional e retrabalhado pelo solapamento basal.

Figura 10: Feição 03 – Resíduos ocupando o fundo do vale e a vertente desta feição.

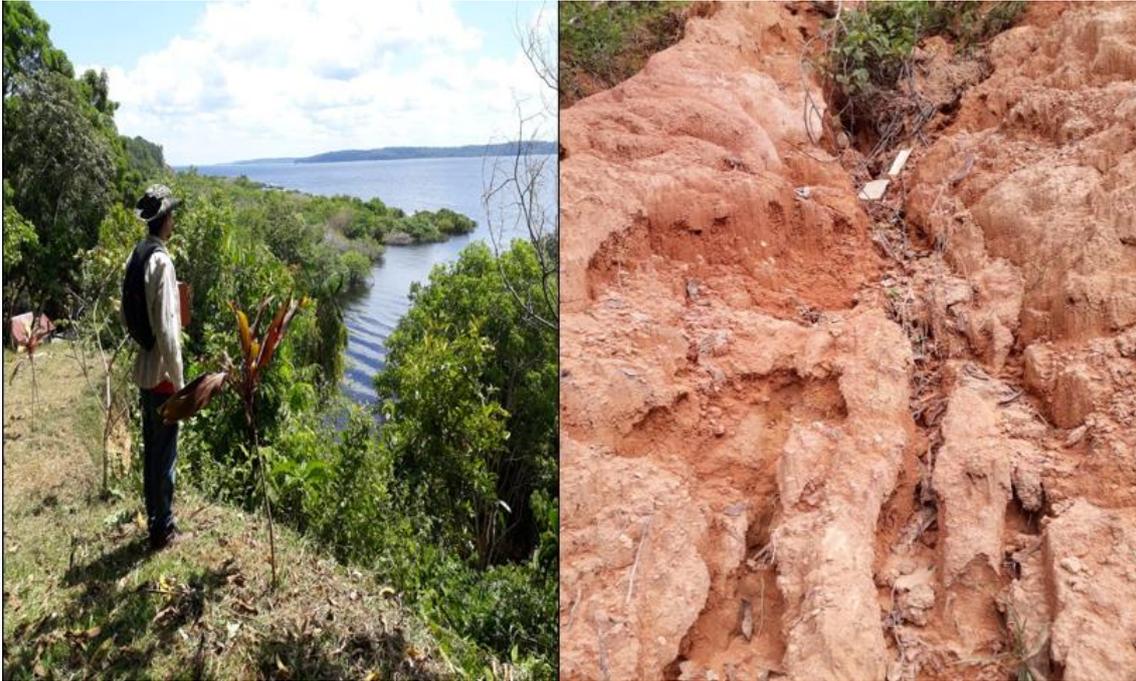
A feição está localizada em uma residência que permite acesso ao balneário do inglês (Figura 11) ao aproximar da margem é possível visualizar fragmentos da construção de um banheiro na média vertente, que não pode ser registrado pelo difícil acesso. Diferente das feições anteriores, a mata de igapó foi preservada, assim como, restava uma incipiente vegetação ciliar na baixa vertente, que reduz a energia do rio Negro na incidência do solapamento basal.

Figura 11 – Iranduba (AM): Vista Para o rio Negro, sulco e ravina na imagem da direita.

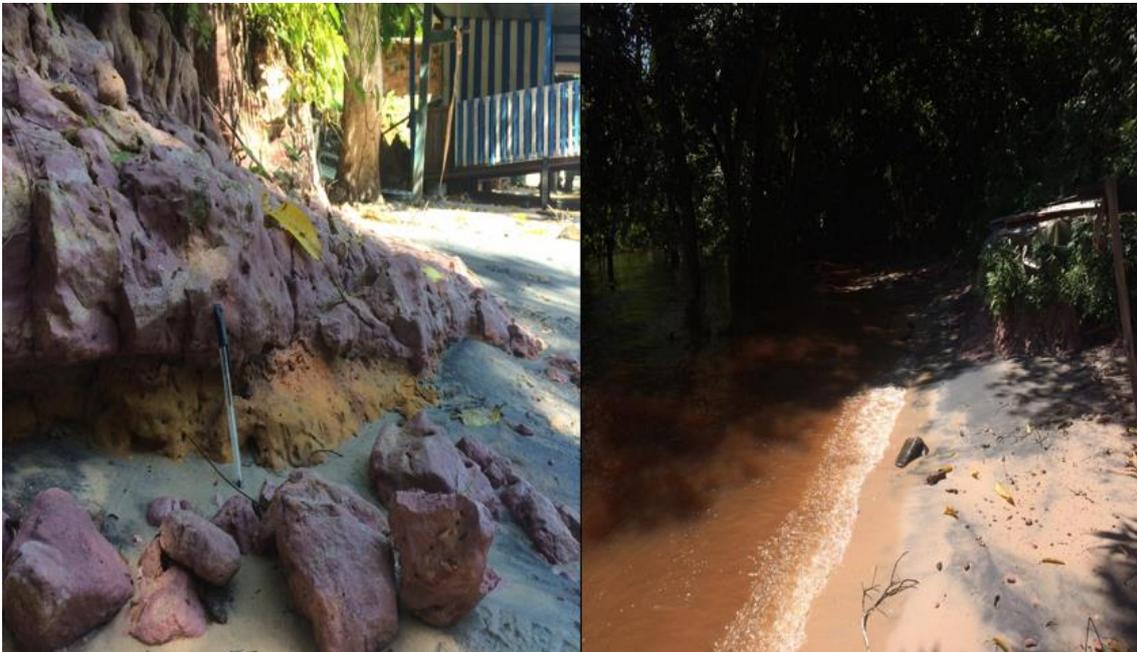
Predominam nesta área os processos geodinâmicos, no sopé da margem, havia um trecho de aproximadamente 10 cm x 40 cm x 5 cm, onde os argilitos encontravam-se erodidos naturalmente pelo tênue solapamento do rio Negro neste trecho. A iluminação natural deste ambiente é controlada pela conservação das características geoambientais, pois tanto a vegetação de igapó quanto a mata ciliar impedem que incida a luz solar de maior intensidade, gerando um microclima agradável nesta feição em relação à sensação térmica, fazendo com que esta área seja uma das mais procuradas pelos banhistas, figura 12.

Figura 12: Exemplos da geodinâmica em área de baixa alteração humana.

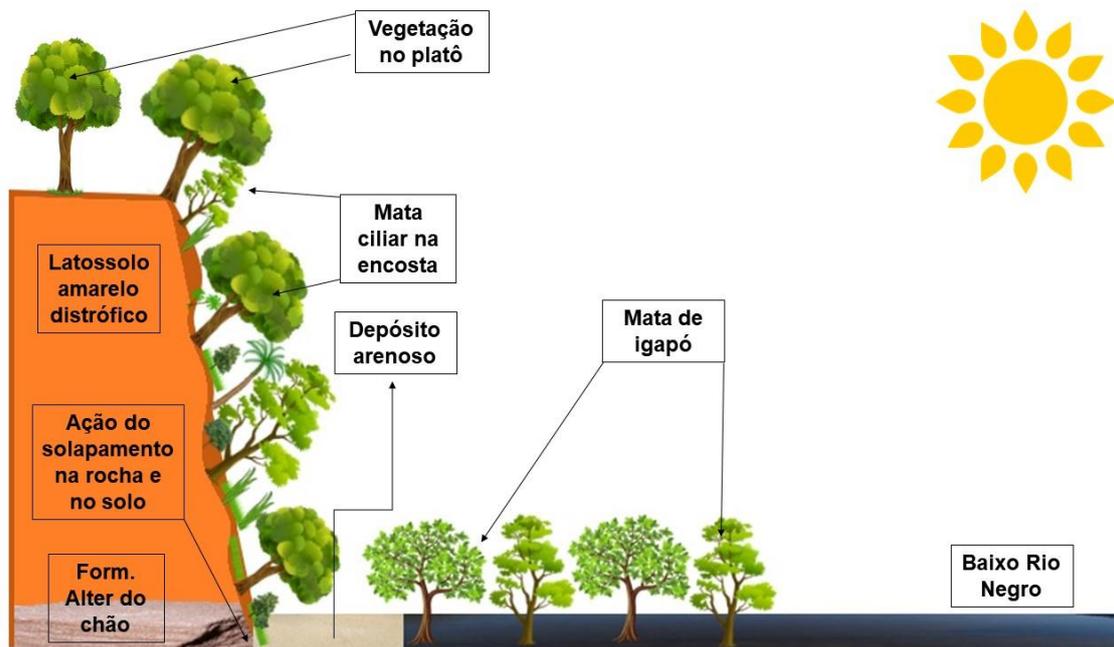
Desta feita, gerou-se uma representação digital retratando as características geoambientais da falésia menor nível de intervenção antrópica, onde predominavam os processos de erosão fluvial (solapamento das margens) e sedimentação fluvial da planície do rio Negro (figura 13).

Figura 13: Representação das áreas ambientalmente estáveis na margem direita do rio Negro.
