A SOCIEDADE URBANA E OS RIOS: EFEITOS DO USO E OCUPAÇÃO DA PLANÍCIE ALUVIAL EM CANAIS FLUVIAIS NA MICROBACIA HIDROGRÁFICA MATA-FOME, BELÉM-PA.

THE URBAN SOCIETY AND THE RIVERS: EFFECTS OF THE USE AND OCCUPATION OF THE FLOOD PLAIN IN RIVER CHANNELS IN THE MATA-FOME HYDROGRAPHIC MICROBASIN, BELÉM-PA.

RESUMO

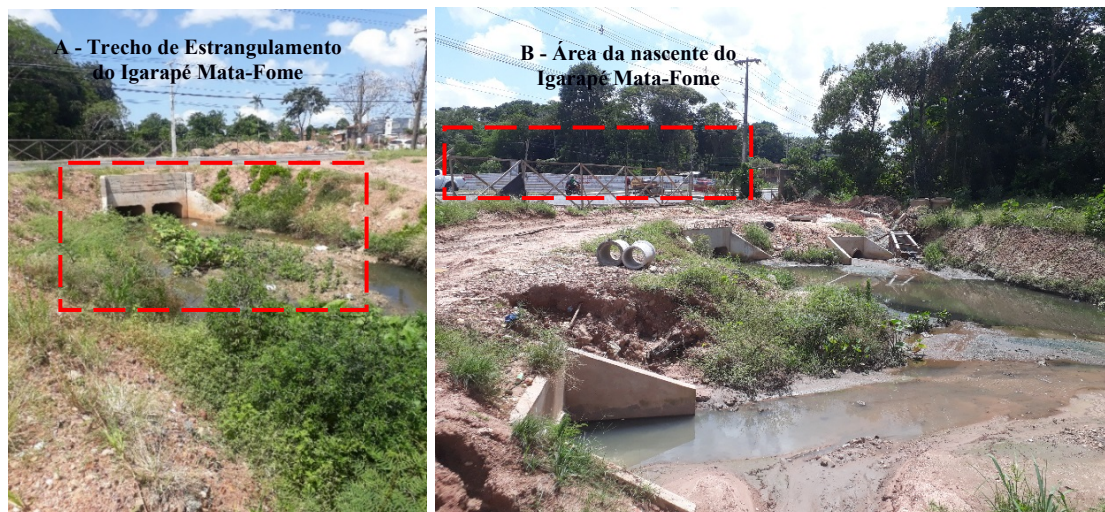
No ponto 01 ocorrem dois cenários ambientais distintos e relativamente próximos (Figura 3). O primeiro indicou que o igarapé Mata-Fome está exposto a atividades antrópicas relacionadas a formação de moradias e de infraestrutura viária, pois neste percurso são realizadas parte das atividades infraestruturais do Projeto Ação Metrópole (DANIEL, 2019) que possui como alvo a reforma viária e duplicação da Rua Yamada, sendo essa construída transversal ao igarapé, aqui há sérios problemas relacionados a fisionomia geomorfológica fluvial. O segundo cenário ambiental constitui o percurso do igarapé que adentra em área pertencente a INFRAERO, aqui ainda há evidência de impacto gerado pela criação de galerias de rede drenagem cloacal e de escoamento pluvial que descarregam seu conteúdo sobre o igarapé Mata-Fome.

Figura 3 - Ponto 01 em destaque, A) estrangulamento e assoreamento da calha fluvial; B) terreno onde está a nascente do Igarapé Mata-Fome.

A presença de rede viária resultou em processos de aterramento que não apenas estrangularam a calha fluvial como alteraram a forma das margens fluviais e, em consequência, da planície aluvial, a serrapilheira está ausente e a vegetação é rala. Vale destacar formação de forma urbana atrelada a classe ocupação espontânea na margem direita do igarapé Mata-Fome que não consta no mapa de arranjo socioespacial das classes de uso e ocupação do solo já apresentado, pois, segundo os moradores, a mesma teve início no segundo semestre do ano de 2019 e fora realizada por entes vindos dos bairros Benguí e São Clemente. A referida ocupação fora feita exclusivamente por iniciativa popular e não contou com auxílio de agentes do poder público que orientassem a execução da ação quanto ao ordenamento das moradias, dimensão dos lotes, oferta de serviços de saneamento básico ou outros serviços que propiciem adequadas condições de moradia, sendo assim o processo de ocupação ocorreu desordenadamente o que contribuiu para instaurar formas de impacto como pontos de acúmulo de resíduos sólidos e de lançamento de efluentes domésticos sobre a superfície do solo e diretamente no igarapé, além do decapeamento do solo (solo nu) e redução da vegetação nativa.

A carga de detritos disponíveis a erosão e transporte teve um aumento evidente como resultado do acréscimo de material arenoso proveniente dos solos decapeados e do material espólico utilizado nas obras de engenharia rodoviária. Material espólico é, conforme Peloggia (1998),

material terroso escavado e redepositado ‘por operações de terraplenagem em [...] rodovias ou outras obras civis’. Esta carga de detritos é transportada por erosão eólica e pelo processo de *runoff* da erosão hídrica e acaba por ser depositada nas margens fluviais ou no próprio canal, resultando no assoreamento do mesmo e formação de barras arenosas como apresentado na figura 3a acima. Os processos erosivos citados da mesma forma resultam na formação de sulcos de escoamento superficial da água nas margens fluviais, juntamente com marcas de deslizamentos.

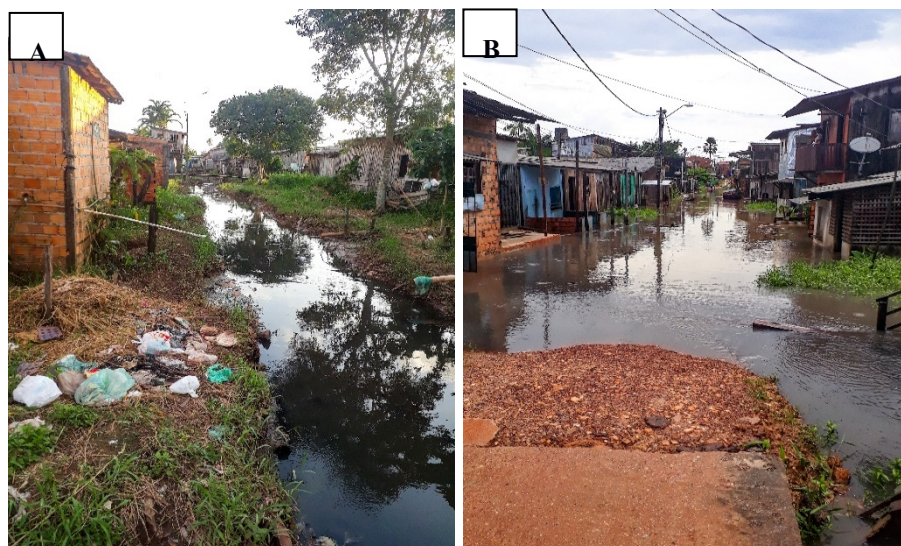
No tributário 02 a mata ciliar é minguate, existência de poucos indivíduos de médio porte como palmeiras e outras espécies lenhosas, nas margens há a ocorrência generalizada de comunidades de herbáceas inundadas durante as cheias. Ademais, processos e formas geomorfológicas fluviais relacionados a problemas de drenagem são reconhecidos como impacto provável de ocorrência periódica e também conectados aos eventos climáticos. Entre os processos vale listar o alagamento, o assoreamento e a redução da erosão hídrica por obstruções na calha, já, entre as formas listamos a criação de bancos arenosos e a redução da formação de meandros. A formação de bacias de decantação nas áreas circunvizinhas, o acúmulo de detritos aluviais arenosos e lamosos, assim como a edificação de moradias acima da calha fluvial e construção de muro de arrimo superior a 1 metro nas casas adjacentes ao canal, complementado por relatos dos moradores de que em qualquer evento pluviométrico, não importando a magnitude, as águas transbordam rua

acima, são evidências de que o canal em questão possui uma drenagem em estado crítico de fluxo e dissipação de energia e matéria (Figura 4).

Figura 4 – Ponto 02 (A) Aterramento e uso habitacional das margens do tributário e (B) alagamento ocorrido em 20/10/2019.

Na planície aluvial desde tributário é marcante a presença da classe ocupação espontânea cujos agentes atrelados a essa classe empreendem atividades de colmatagem da planície aluvial para a construção de casas, por esse motivo não há evidências de relevo nem de vegetação, com exceção das resíduos, que atestem a real extensão da planície aluvial. Por relatos dos entrevistados, a extensão da área inundada pelas águas de cheias regulares do canal fluvial desde a margem direita até a margem esquerda compreende 26 metros de extensão e aqui é compreendida como a extensão da planície aluvial contemporânea, nesse momento alterada nos seus componentes fisiográfico, florístico e hidrológico.

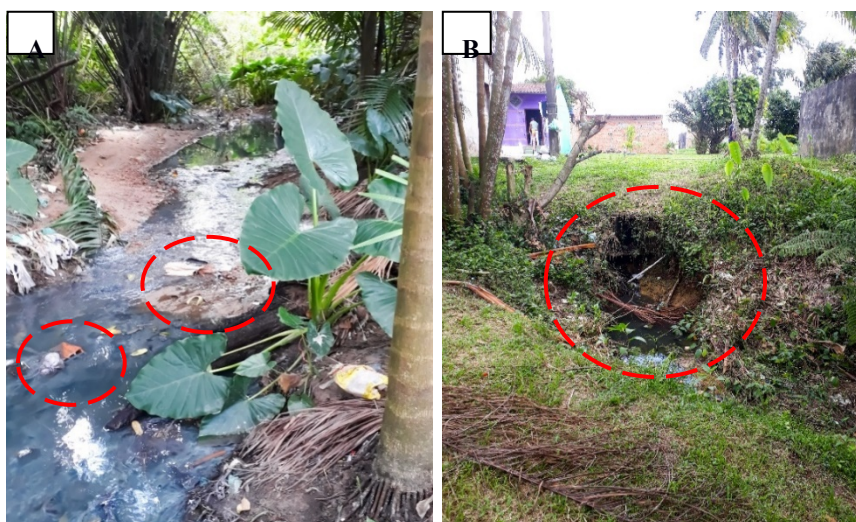
No ponto 03 foi possível o acesso a zona da nascente do tributário 01 (Figura 5) e diagnosticar as formas geomorfológicas de gênese aluvial assim como os elementos de origem antrópica e seus efeitos. Dessa forma, foram identificados impactos como de ponto de lançamento de efluente doméstico, ponto de acúmulo de resíduos sólidos e presença de esgoto a céu aberto. A calha fluvial apresenta problemas de drenagem resultante do acúmulo de material úrbico, este

constitui de acordo com Peloggia (1998) detritos urbanos, materiais terrosos que contém artefatos manufaturados pelo homem moderno, frequentemente em fragmentos, esses materiais de gênese antrópica estão depositados ao longo das margens, onde emolduram diques de areia, e também estão acumulados no perfil transversal do canal fluvial decorrendo na obstrução do fluxo fluvial.

Figura 5 – Ponto 03 condições da zona de nascente do tributário 01, a seta mostra o sentido do fluxo. Em destaque: A) materiais úrbicos sobre a calha fluvial; B) vazão de esgoto na margem esquerda do tributário 01 alcançando o mesmo.

É denso o conjunto florístico da mata ciliar presente no ponto 03, com espécies de palmeiras e de bambuzais, assim como espécies lenhosas, o que caracteriza um quadro florístico típico das matas ocupantes das várzeas da úmida região amazônica (PRANCE, 1980). A flora em curso na zona de nascente do tributário 01 propicia a seguridade social e conservação do meio físico, pois serve como fixadora do solo evitando movimentos de terra como deslizamento ou desmoronamento, além de viabilizar através do sistema radicular da flora melhor infiltração das águas pluviais e das cheias dos rios. Nesse interim, vale ressaltar que a vertente da margem esquerda do tributário 01 assemelha a forma retilíneo-côncava, resultante de aterramentos, avançando para o canal fluvial, enquanto que na vertente direita há um relevo úmido e extenso com baixa topografia em relação ao nível de água fluvial (brejo), ou seja, o ponto 03 apresenta uma alteração da planície aluvial na margem esquerda em contraste a perpetuação da forma primitiva daquela na margem direita. Sendo

assim, a flora densa e espraçada exerce a função de servir como elemento que filtra e fixa o solo, logo, prevenindo a ocorrência de movimentos repentinos de terra.

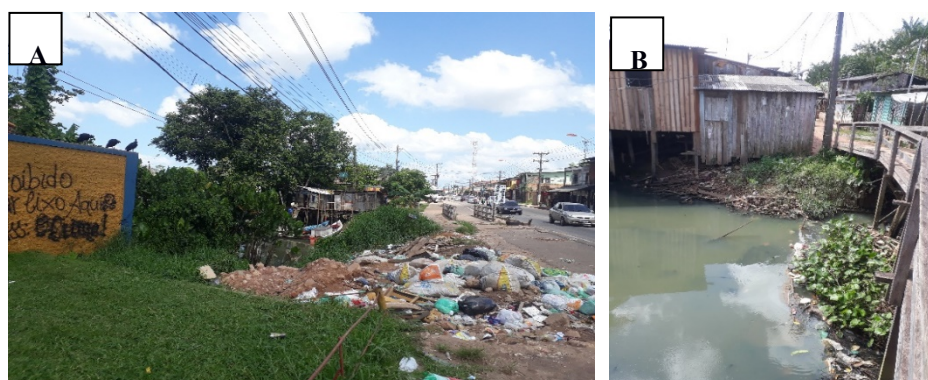
Em outra ponta, a condição ambiental presente no ponto 04, desembocadura do igarapé Mata-Fome, demonstra que a área fora alvo de alteração estrutural por aterramento, o material utilizado é variado, porém há presença preponderante de material gárbico (acúmulo de detritos e lixo orgânico tendencioso a produção de metano em condições anaeróbicas). Há dois cenários, em um a calha do igarapé Mata-Fome é alterada pela construção da rodovia Arthur Bernardes que passa transversal ao sentido de fluxo do igarapé, o outro cenário é na porção mais a montante da foz, onde o canal fluvial demonstra uma fisionomia mais próxima do natural e a classe ocupação espontânea é predominante como agente de uso e ocupação do solo (Figura 6).

Figura 6 – Ponto 04, desembocadura do igarapé Mata-Fome: A) Ponte sobre o igarapé e ponto de acúmulo de resíduos sólidos; B) margem esquerda do igarapé alterada por aterramento e acúmulo de material gárbico com proliferação de plantas pioneiras causando obstrução do fluxo da água.

Importante frisar que o processo natural de erosão fluvial no ponto 04, zona a montante da foz do igarapé Mata-Fome, representa um processo que gera efeitos de repercussão desfavorável a seguridade da população local. Uma vez que o fluxo de água que corre pela calha tende ao transporte de material escavado das margens e/ou que adentrou no canal fluvial por meio do *runoff* e transporte eólico, a força erosiva do igarapé conseqüentemente cria áreas onde o estabelecimento de moradias está paralelo ao elevado risco a seguridade social pela possibilidade da ocorrência de movimentos de terra como desmoronamento e desbarrancamento.
